## BRANDSKYDDSROND BRF JÄRVEN 1&2

**Kontrolldatum:** 2018-12-19 **J2 Brandskyddsansvarig:** Lennart Axelsson.

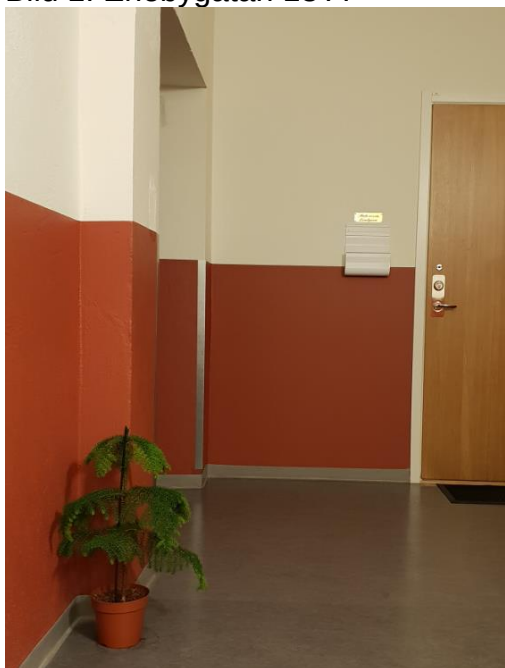
Bild 1: Enebygatan 18 A

| Anm. | Bristbeskrivning & ev åtgärdsförslag | Ansvarig & Färdigtidpunkt | Åtgärdat/sign |
|---|---|---|---|
| 1 | Ottillåtet föremål i trapphus. Blomkruka E18A (se Bilaga 1, Bild 1) kan rivas ner och försvåra utrymning i rökfyllt trapphus. FF informeras som tar bort denna. | LAX<br>181231 | OK/181221 |

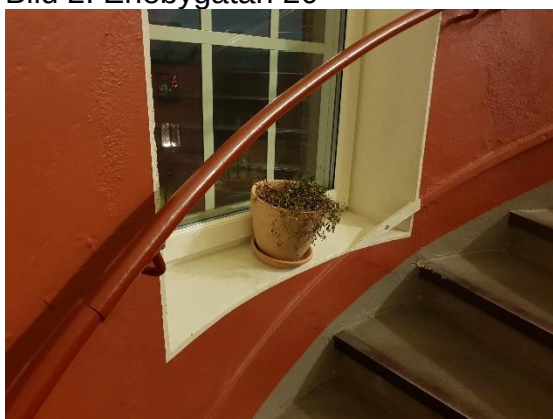
Bild 2: Enebygatan 20

| Anm. | Bristbeskrivning & ev åtgärdsförslag | Ansvarig & Färdigtidpunkt | Åtgärdat/sign |
|---|---|---|---|
| 2 | Ottillåtet föremål i trapphus. Blomkruka E20 (se Bilaga 1, Bild 2.) kan rivas ner och försvåra utrymning i rökfyllt trapphus. FF informeras som tar bort denna. | LAX<br>181231 | OK/181221 |
