## BRANDSKYDDSROND BRF JÄRVEN 1&2

**Kontrolldatum:** 2019-11-24 **J2 Brandskyddsansvarig:** Lennart Axelsson.

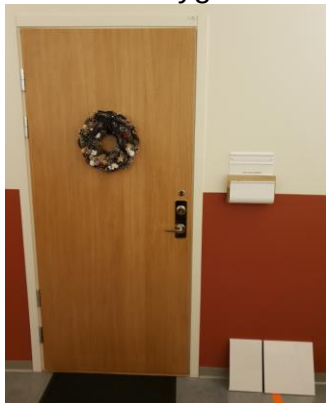
Bild 1: Enebygatan 18 A

| Anm. | Bristbeskrivning & ev åtgärdsförslag | Ansvarig & Färdigtidpunkt | Åtgärdat/sign |
|---|---|---|---|
| 1 | Otillåtet föremål i trapphus E18 A (lgh 332), kan försvåra utrymning/räddningsinsats i rökfyllt trapphus. Se bild 1. Medlem informeras och föremålet tas bort. | J1<br>191130 | |

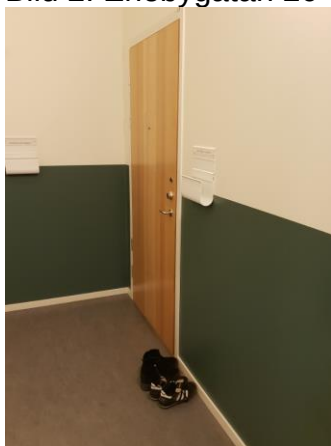
Bild 2: Enebygatan 20

| Anm. | Bristbeskrivning & ev åtgärdsförslag | Ansvarig & Färdigtidpunkt | Åtgärdat/sign |
|---|---|---|---|
| 2 | Otillåtet föremål i trapphus E20 (lgh 422), kan försvåra utrymning/räddningsinsats i rökfyllt trapphus. Se bild 2. Medlem informeras och föremålet tas bort. | J2<br>191130 | |

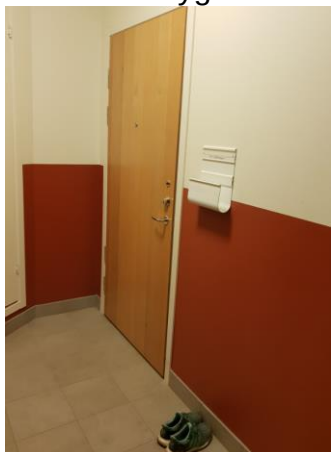
Bild 3: Enebygatan 22

| Anm. | Bristbeskrivning & ev åtgärdsförslag | Ansvarig & Färdigtidpunkt | Åtgärdat/sign |
|---|---|---|---|
| 4 | Otillåtet föremål i trapphus E22 (lgh 311), kan försvåra utrymning/räddningsinsats i rökfyllt trapphus. Se bild 3. Medlem informeras och föremålet tas bort. | J2<br>191130 | |

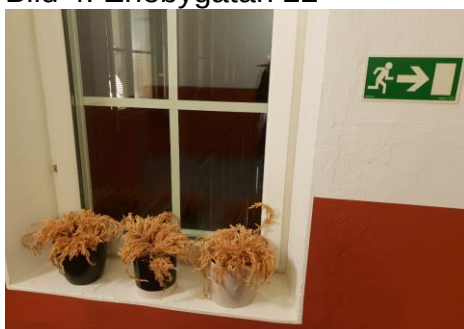
Bild 4: Enebygatan 22

| Anm. | Bristbeskrivning & ev åtgärdsförslag | Ansvarig & Färdigtidpunkt | Åtgärdat/sign |
|---|---|---|---|
| 5 | Otillåtet föremål i trapphus E22 (vån 4), kan försvåra utrymning/räddningsinsats i rökfyllt trapphus. Se bild 4. FF informeras och föremålet tas bort. | J2<br>191130 | |

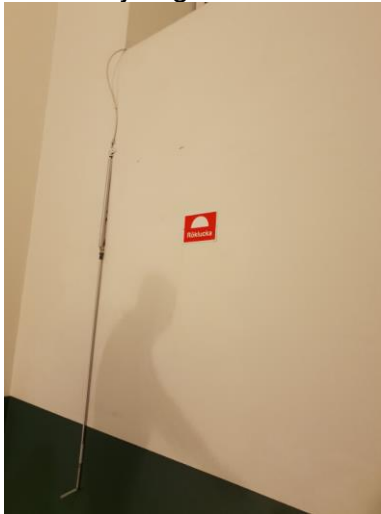
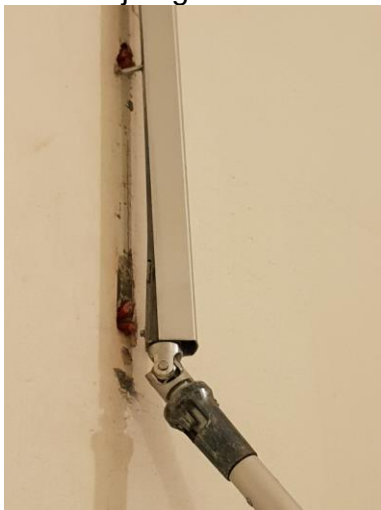
Bild 5: Tjustgatan 11

| Anm. | Bristbeskrivning & ev åtgärdsförslag | Ansvarig & Färdigtidpunkt | Åtgärdat/sign |
|---|---|---|---|
| 6 | Trasig mekanism för att öppna/stänga fönster (funktion rök lucka) i trapphus Tj11. Se bild 5 och 6. Repareras. | J1<br>191215 | |
