# ELFVINS EFTR. PLÅTSLAGERI

## Rapport

**Kund: Brf Järven 2 i Norrköping**

**Adress: Enebygatan 18-22**

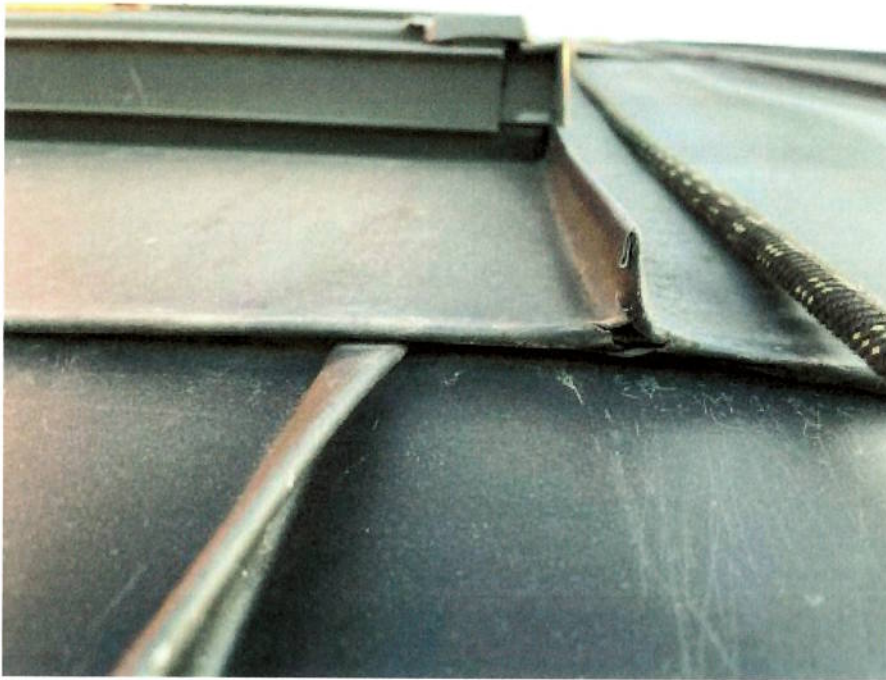
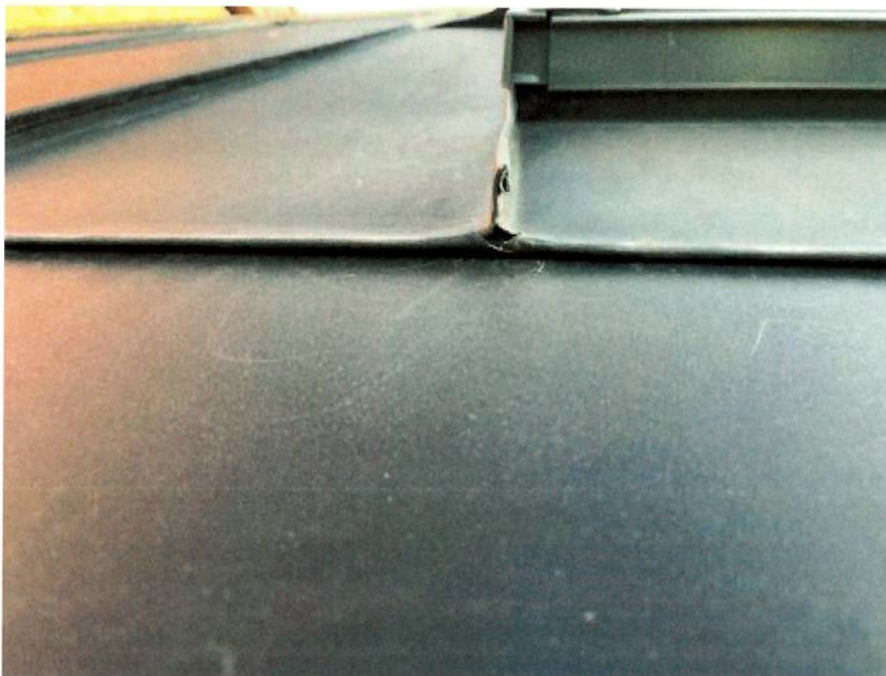
**1. Hål vid stående fals framstycke takfönster på gaveln, ingen större risk för läckage. kan fogas**

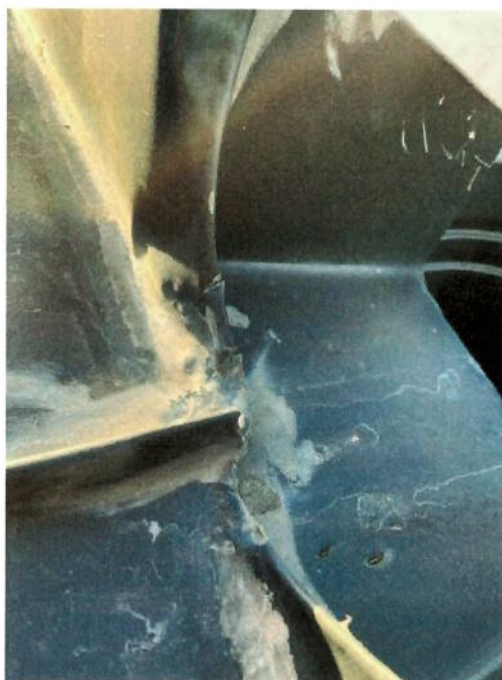
**2. Huggmärken vid utkastare gavel. ingen risk för läckage. bör målas för att ej påskynda rostbildning.**

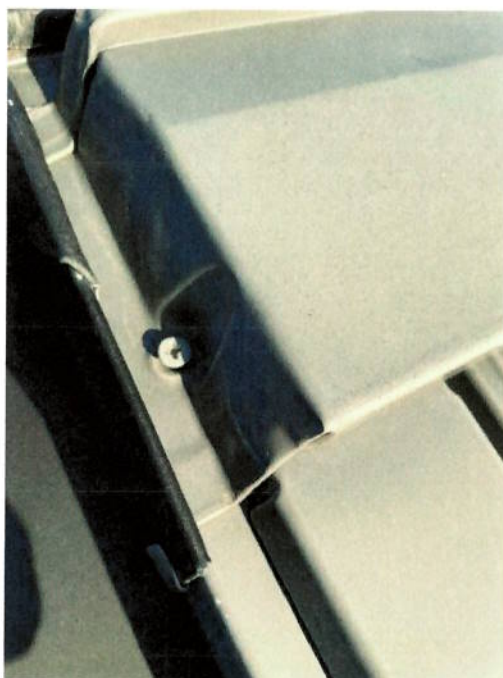
**3. Skruv lös i bakstycke takfönster tak 1 långsida. bör skruvas åt för att säkerställa täthet.**

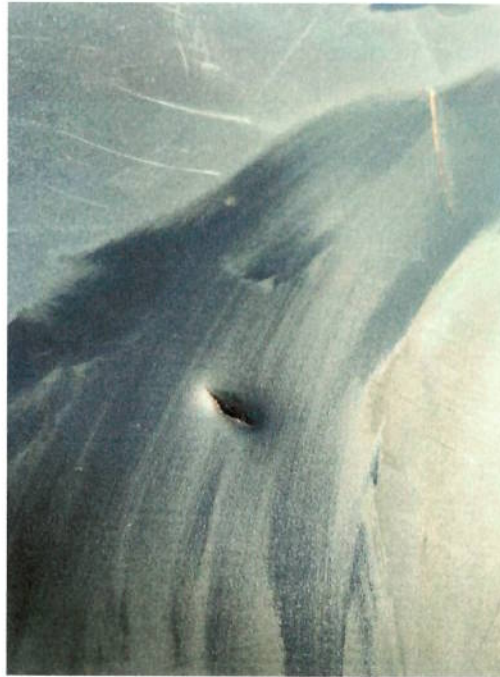
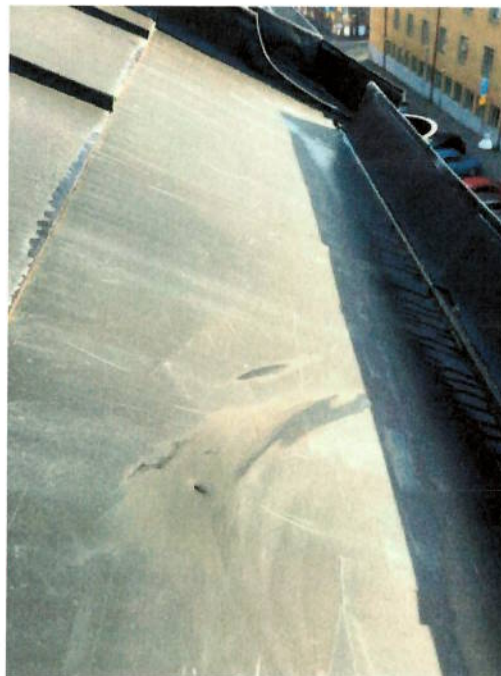
**4. Hugghål tak 1 långsida. Bör åtgärdas för att förhindra framtida läckage**

**4. Hugghål tak 1 långsida. bör åtgärdas för att förhindra framtida läckage.**

| Kontrollerat | Åtgärdas | | |
|---|---|---|---|
| <input type="checkbox"/> | <input type="checkbox"/> | A. Plåt | Det hittades ett hygghål. |

Åtgärda hugghål. (4)  
 Bättringsmålning av lackskador. (Övergripande)  
 Fogning av avloppsluftningar. (8)  
 Borttagning av fågelbo. (9)  
 Rengöring av fotränna. (10, 14)

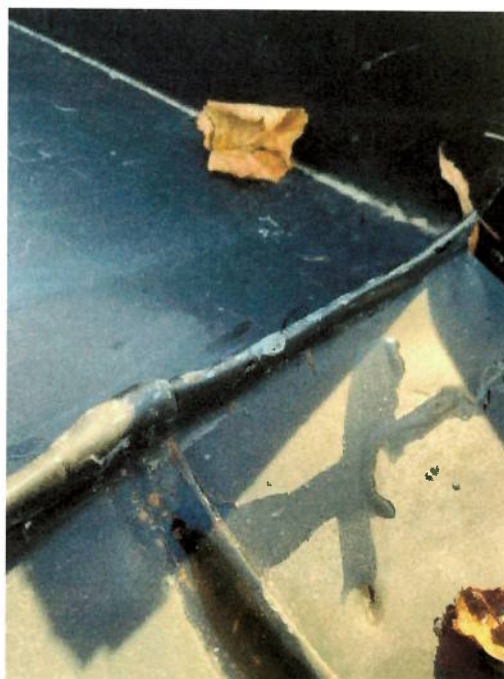
**5. Stående fals i fotränna tak1 långsida. Ingen risk för läckage.  
Kan bättringsmålas för att slippa rostbildning.**

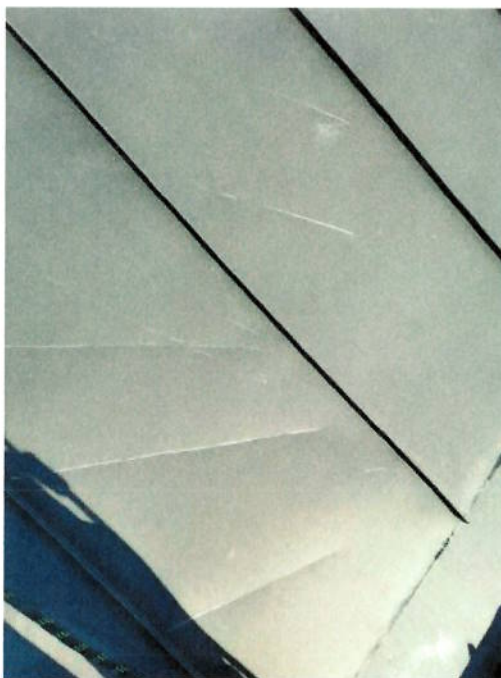
**13. Utsida. Mycket repor efter snöskottning.**

| Kontrollerat | Åtgärdas | | |
|---|---|---|---|
| <input checked="" type="checkbox"/> | <input checked="" type="checkbox"/> | E. Färg. ytbehandling | En del repor i lacken. Främst på utsidan. |

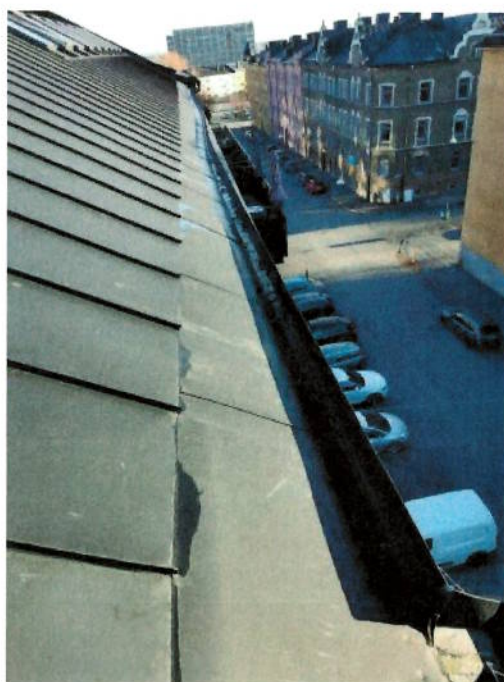
**14. Utsida. Lite rengöring av fotrännan behövs.**

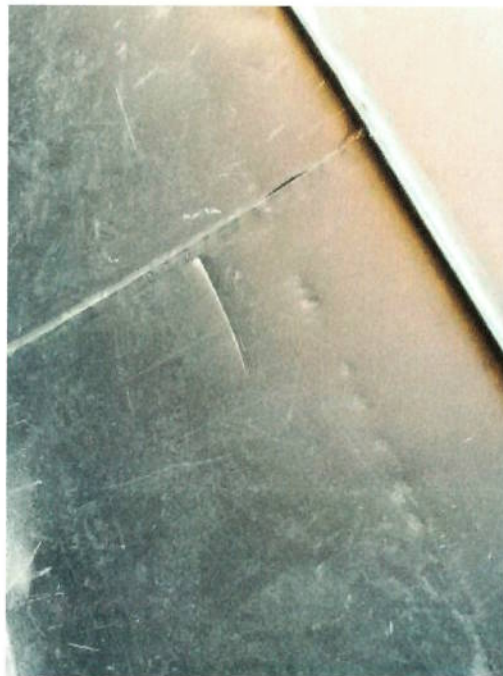
**6. En ganska djup repa i ränn dalen i anslutning mot nästa hus.**

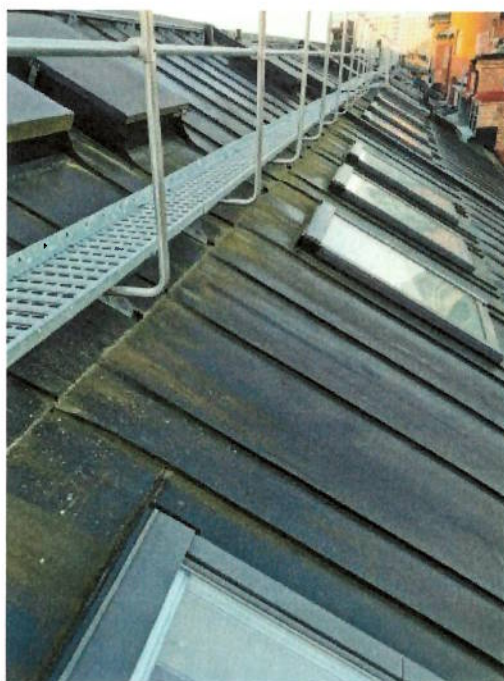
**7. Mycket alger under gångbryggan.**

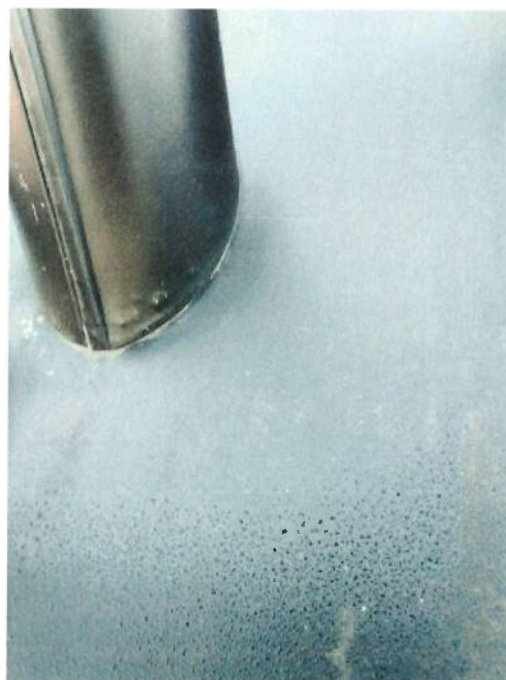
**8. Avloppsluftningarna saknar fog. Dock så kan dom mycket väl vara fogade invändigt istället.**

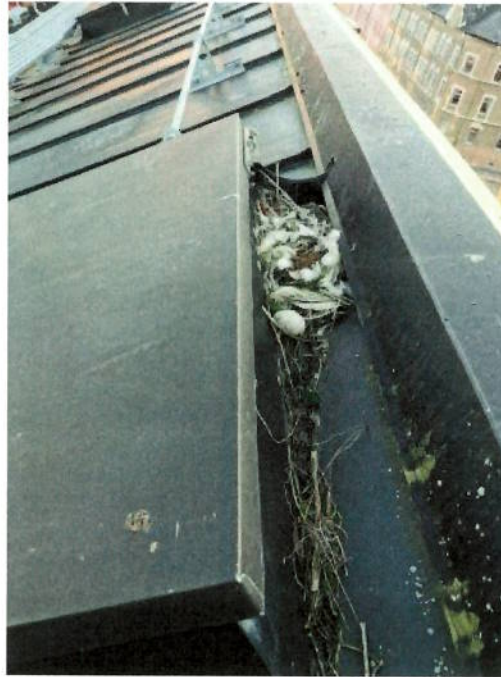
**9. Ett gammalt fågelbo bakom en av luckorna.**

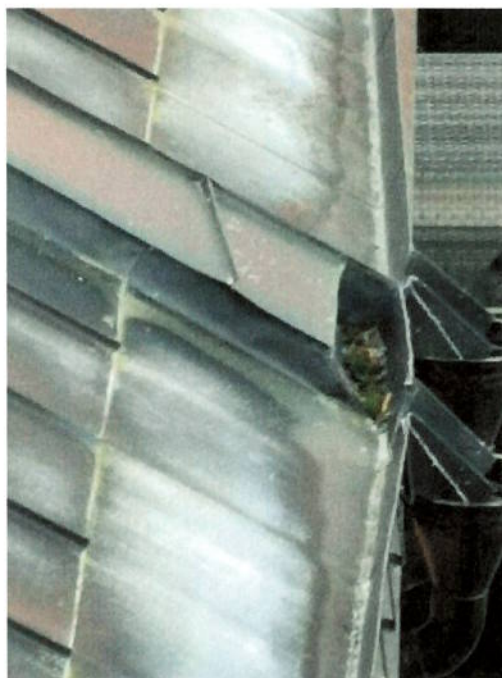
**10. Mycket skit i fotrännan i anslutning till brandmuren ungefär mitt på taket, innåt gården.**

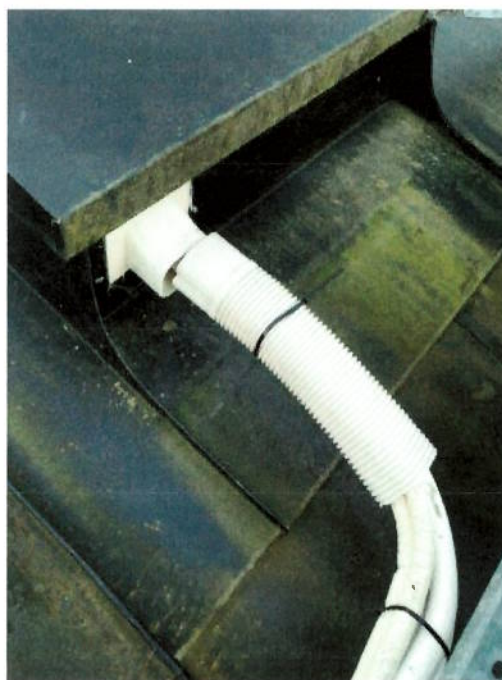
**11. Ett skydd till kylmaskinsrören var inte itryckt. Detta är nu åtgärdat.**

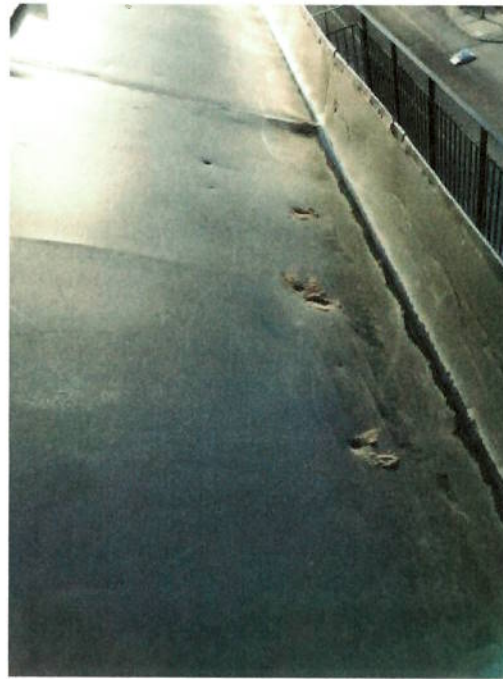
**12. Västra gaveln. Gamla hål. Dock är dom helt okej lödda och lagade.**
